MANCHA DE OXIDACIÓN POR ALMACENAMIENTO

**Guía para Minimizar y Tratar la Mancha
de Oxidación por Almacenamiento en
Acero Galvanizado en Caliente**

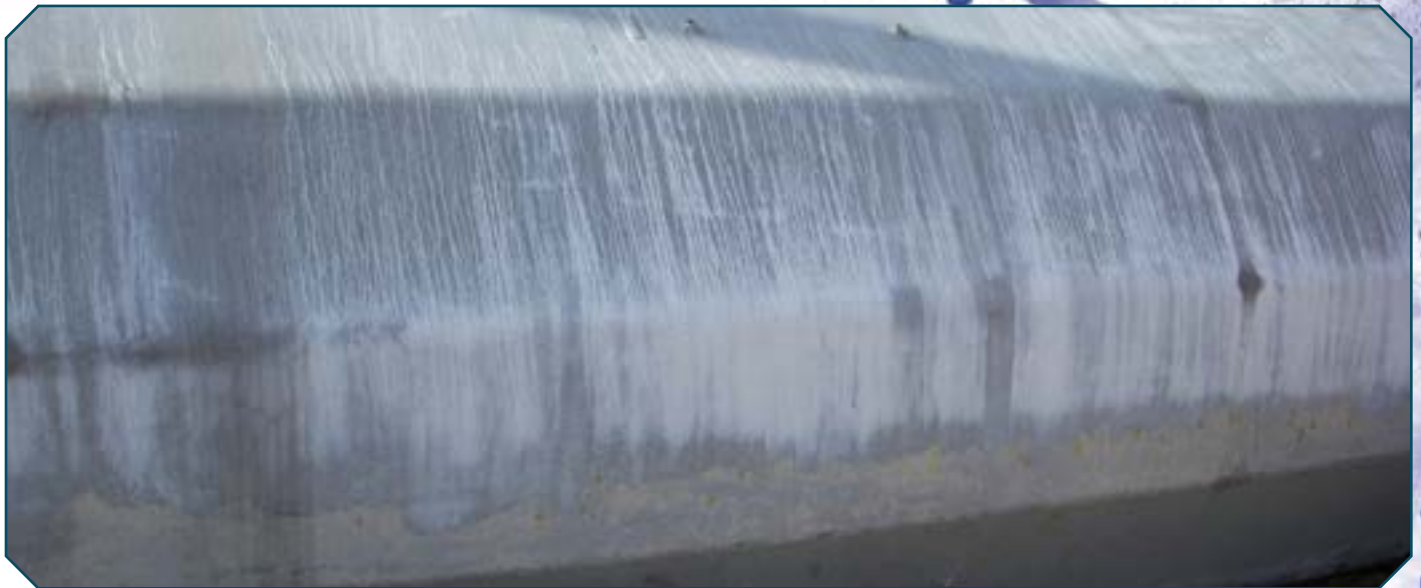
Ilustración 1: Mancha de oxidación por almacenamiento

La mancha de oxidación por almacenamiento (*Ilustración 1*) es un depósito polvoso blanco o gris que puede desarrollarse en piezas recién galvanizadas. Puede encontrarse en productos anidados o apilados donde la humedad queda atrapada entre los artículos y se restringe el flujo de aire adecuado en las superficies de zinc, o cuando el acero galvanizado está expuesto a lluvia, rocío o condiciones de alta humedad. La mancha de oxidación por almacenamiento es la formación visible de óxido de zinc e hidróxido de zinc sobre la superficie del acero galvanizado.

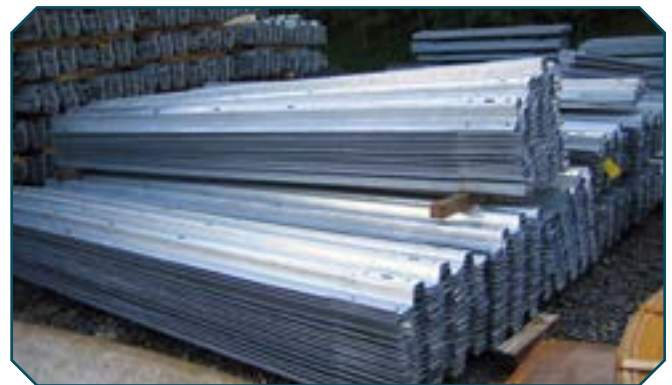
Ilustración 3: Condición de humedad extremadamente alta

Si esta celda de corrosión se forma, el área anódica comienza a corroerse, mientras que la catódica queda intacta. Se forman en la superficie productos de corrosión similares al hidróxido de zinc soluble de la pátina de zinc (*Ilustración 3*). Como el hidróxido de zinc queda bastante estable bajo estas condiciones, los iones de zinc aun dejan que el revestimiento se una al agua, lo que crea una sustancia polvosa blanca visible y espesa. Siempre y cuando el área esté limitada de oxígeno, también se limita el flujo de dióxido de carbono, lo que dificulta la conversión a carbonato de zinc.

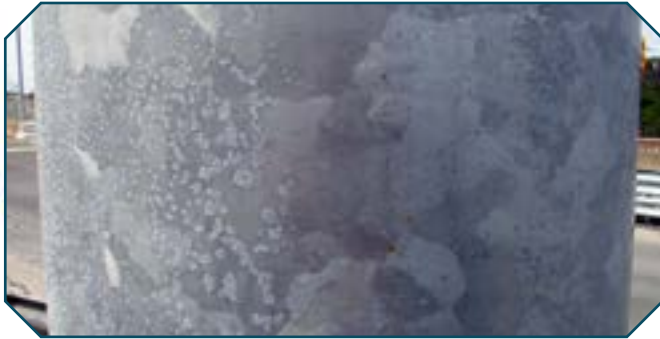
Ilustración 7: Mancha de oxidación por almacenamiento leve

La mancha de oxidación por almacenamiento clara (Ilustración 7) y media (Ilustración 8) pueden dejarse erosionar naturalmente siempre y cuando tenga un flujo de aire adecuado (Estudio de Caso, página siguiente). Con el tiempo, la mancha por almacenamiento se convertirá en carbonato de zinc porque reacciona con el dióxido de carbono, lo que completa la formación de la pátina de zinc. Si se restringe el flujo de aire, o si la superficie es propensa a acumular agua, debe quitarse la mancha de oxidación por almacenamiento mediante cepillado con un cepillo pasamanos firme (no alambre) de nailon. Luego puede instalarse la parte y exponerla al ambiente de servicio.

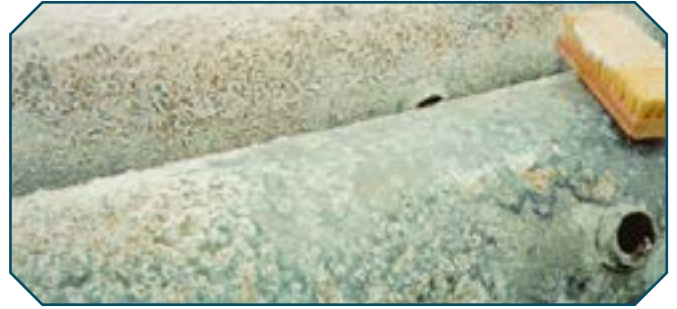
Ilustración 9: Mancha de oxidación por almacenamiento grave

La mancha de oxidación por almacenamiento grave (Ilustración 9) y extrema (Ilustración 10) debe eliminarse para que el revestimiento galvanizado forme por completo la pátina de zinc. Si no se trata este tipo de

mancha de oxidación por almacenamiento, la vida útil del revestimiento de zinc y el acero subyacente pueden resultar afectados.

Para eliminar la mancha de oxidación por almacenamiento, cepille con un cepillo pasamanos firme de nailon y una solución de limpieza. La AGA llevó a cabo un estudio para determinar cuáles productos de limpieza afectan el acabo de revestimiento en menor grado. Se identificaron cinco productos que no dañan el aspecto del revestimiento: CLR®, jugo de lima, disolvente de óxido Naval Jelly®, Picklex® 10G y vinagre blanco. Para más información sobre el estudio y los resultados, consulte la Nota de galvanizado de la AGA, *Limpieza de Mancha de Oxidación por Almacenamiento en Superficies Galvanizadas*.

Después de eliminar la mancha de oxidación por almacenamiento con el cepillo de nailon y la solución de limpieza, se debe enjuagar la superficie con agua de grifo y secarla. Por último, lo mejor es medir el espesor del revestimiento de zinc después de la limpieza para garantizar que queda una cantidad de revestimiento adecuada en el acero base.

Si se han formados depósitos blancos graves o manchas rojas por la exposición prolongada a malas condiciones, deberían repararse las áreas dañadas según la A780 de la ASTM, *Práctica Estándar para Reparar Áreas Dañadas y No Revestidas de Revestimientos Galvanizados en Caliente*. En casos extremos, la mancha de oxidación por almacenamiento se vuelve negra (Ilustración 10), lo que indica que se ha consumido una cantidad considerable de revestimiento de zinc, y el acero debe decaparse y regalvanizarse para cumplir con los requisitos de especificación de la ASTM.

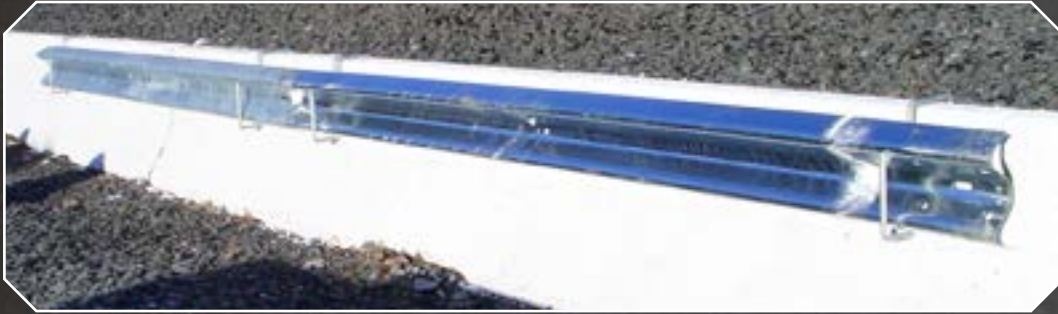
Ilustración 11: Diciembre

La *Ilustración 11* muestra dos piezas de una valla de seguridad, una brillante y otra gris mate. Ambas piezas se galvanizaron en el mismo lote, el mismo día. La sección de la valla de seguridad a la derecha se almacenó cubierta y expuesta a aire de libre fluidez, mientras que la sección a la izquierda se expuso a la humedad (humidificación o lluvia) pero no a aire de libre fluidez, y desarrolló una mancha de oxidación por almacenamiento. Después de una semana, se colgaron las dos piezas una al lado de la otra para que se erosionaran naturalmente.

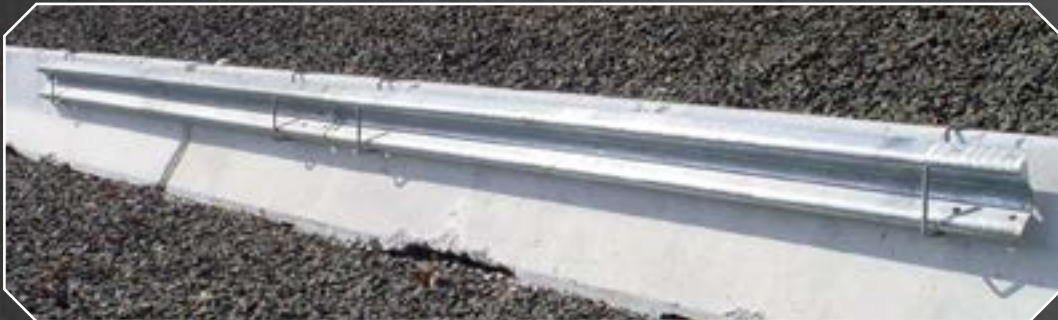
Ilustración 12: Marzo

La *Ilustración 12* muestra las mismas dos secciones de la valla de seguridad después de poco más de tres meses de exposición. La sección izquierda de la valla, que presentaba mancha de oxidación por almacenamiento, ahora es idéntica a la pieza derecha, que originalmente era brillante y luminosa. Una vez que el acero galvanizado con mancha de oxidación por almacenamiento leve se expone al aire de libre fluidez, los productos de la corrosión del zinc reaccionan al dióxido de carbono para formar la película gris mate de carbonato de zinc conocida como la pátina de zinc. La sección derecha se erosionó naturalmente para desarrollar la misma pátina de zinc estable que brinda al acero galvanizado en caliente su increíble resistencia a la corrosión. Una vez que se deja a las piezas erosionarse naturalmente, no solo el aspecto, sino también la protección contra la corrosión de ambas secciones es idéntica.
